BULLETIN D'INFORMATIONS MUNICIPALES JANVIER 2021

Eglise Saint Géry de Maing - Travaux de réparation du transept gauche

Historique de l'opération

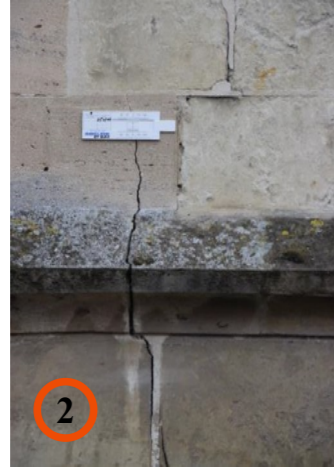
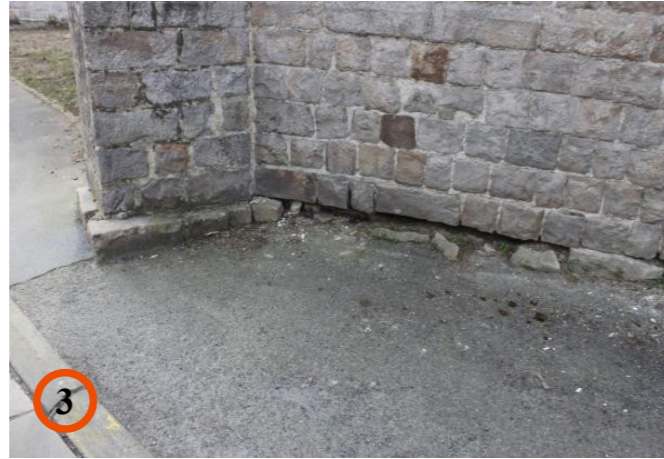
Les désordres visibles en façade du transept gauche : ①érosion des joints de maçonneries, ②fissurations, affaissements, ③déchaussements, venues d'eau, présence de sels, pollution des façades.

Pathologies observées du côté extérieur au transept :

- Présence de fondations existantes instables en moellons de craies reposant sur une couche de remblais avec débris de briques,
- Présence d'un sol relativement peu porteur en silt marron jusqu'à une profondeur de +/- 8 mètres.

- Délitement des joints mortier de la maçonnerie de soubassement en granit. Certaines pierres au contact du sol peuvent se détacher facilement,
- Fissuration verticale à proximité du contrefort gauche.

- ⑥Reprise en sous oeuvre de l'édifice par exécution de nouvelles fondations profondes au droit du transept,
- ⑥Réalisation d'empochements sous l'ouvrage existant (reprise des efforts),
- Reprise des réseaux enterrés au pourtour du transept.

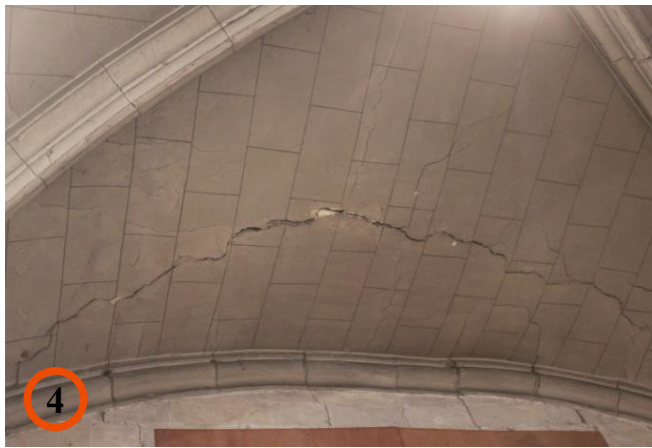
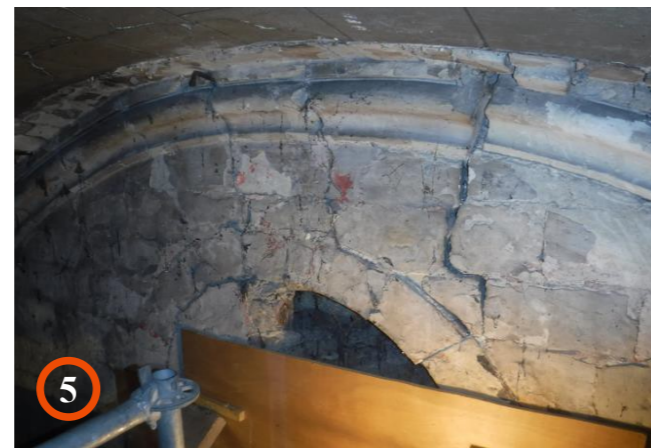
Les désordres intérieurs au transept gauche : ④affaissements de la voûte en croisée d'ogive, ⑤fissurations /lézardes, éclatement des maçonneries (cul de lampe), déchaussements.

- Dépose des peintures plombées présentes à l'intérieur du transept gauche y compris mise en œuvre d'un cloisonnement provisoire,
- Réalisation d'une trappe d'accès en toiture provisoire mis en œuvre pour les besoins des travaux de réparation de la voûte du transept gauche de l'église y compris modification de la charpente et adaptation de la couverture existante,
- Création d'un chaînage périphérique sous pannes sablières de la charpente du transept gauche,
- Restauration complète de la voûte en plafond du transept gauche ayant subi un affaissement,
- Exécution d'un ravalement et d'une restauration des 4 murs intérieurs du transept gauche compris reprises des fissurations de maçonnerie, rejointoiement et remplacement des briques abîmées.

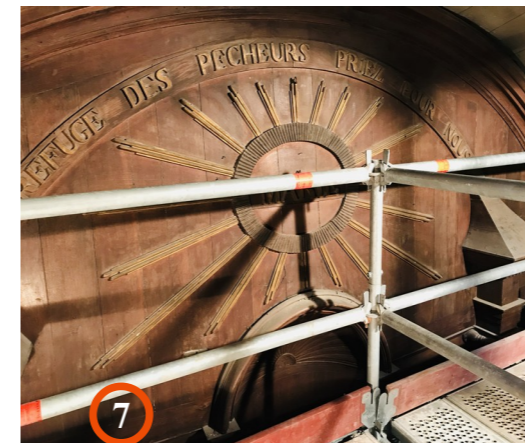
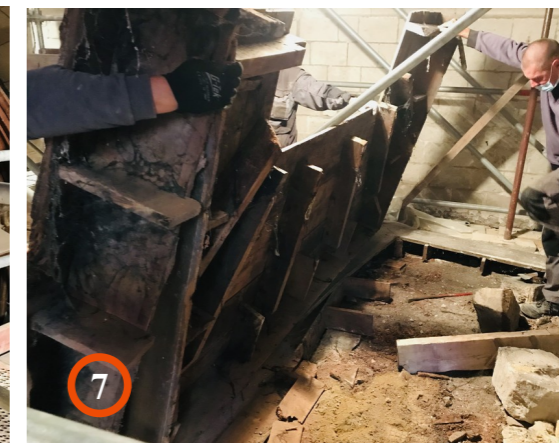
Dépose du mobilier liturgique⑦ présent et fixé sur le mur intérieur du transept :

- Présence d'une ancienne baie vitrée condamnée⑧ située derrière le mobilier,
- Présence d'une peinture plombée située derrière le mobilier.
